การแก้ปัญหากระดาษไขถูกตัดตำแหน่งกำหนดระยะที่ถูกต้อง สำหรับงานซิลสกรีน

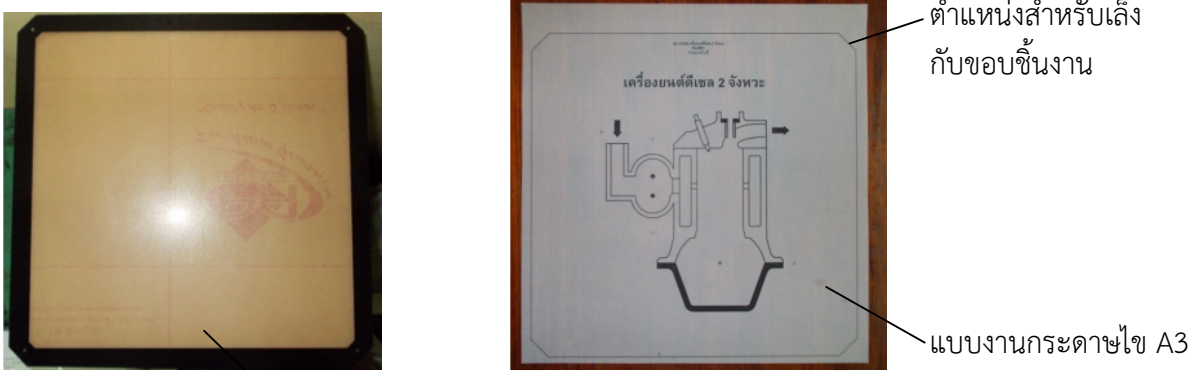
1

ตำแหน่งสำหรับเล็งกับขอบชิ้นงาน

แบบงานกระดาษไข ขนาด 297x420 มม.

ชิ้นงาน
ขนาด 280x280 มม.

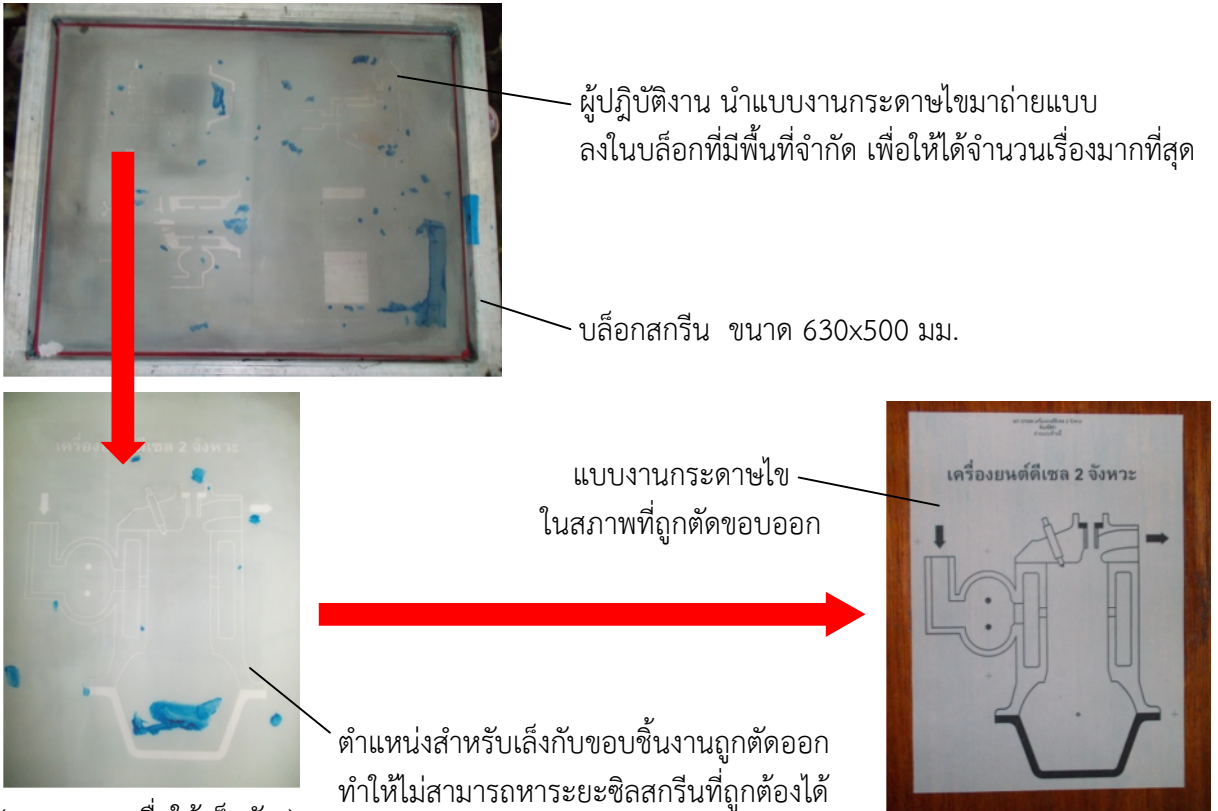
2

ผู้ปฏิบัติงาน นำแบบงานกระดาษไขมาถ่ายแบบลงในบล็อกที่มีพื้นที่จำกัด เพื่อให้ได้จำนวนเรื่องมากที่สุด

บล็อกสกรีน ขนาด 630x500 มม.

แบบงานกระดาษไข ในสภาพที่ถูกตัดขอบออก

ตำแหน่งสำหรับเล็งกับขอบชิ้นงานถูกตัดออก ทำให้ไม่สามารถหาระยะซิลสกรีนที่ถูกต้องได้ (ภาพขยายเพื่อให้เห็นชัด)
